Interventi conservativi

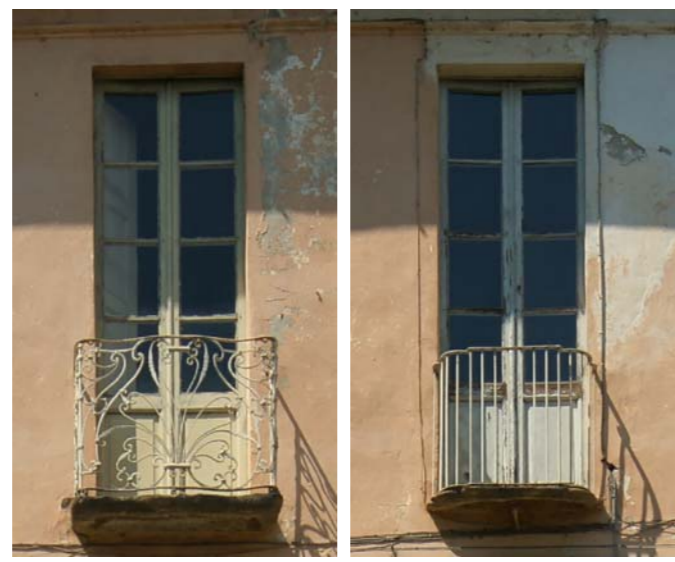
Fotografie dei balconi

Particolari degli interventi di restauro sui serramenti e sui balconi
Scala 1:50

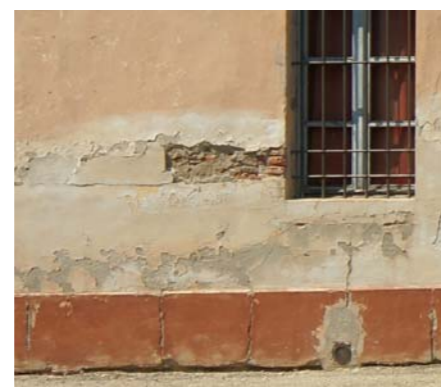
Fotografia dell'umidità di risalita

Particolari costruttivi del sistema di smaltimento acque meteoriche e scannafosso
Scala 1:50
